STUDIUM PRZYPADKU

Dokumentacja naprawy rurociągu przesyłowego, wykonanej przy pomocy materiałów kompozytowych NAPRAWA ULOTU GAZU NA POŁĄCZENIU KOŁNIERZOWYM DN400

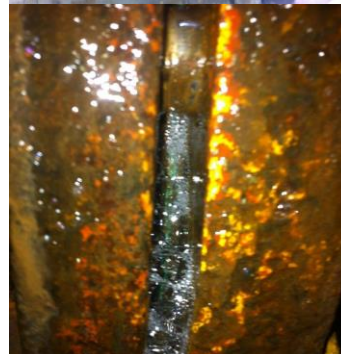
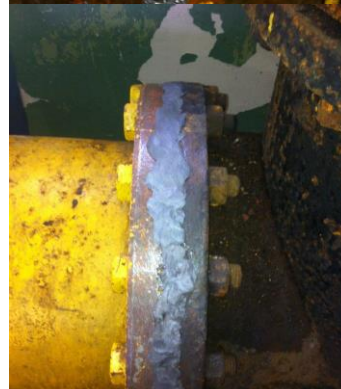
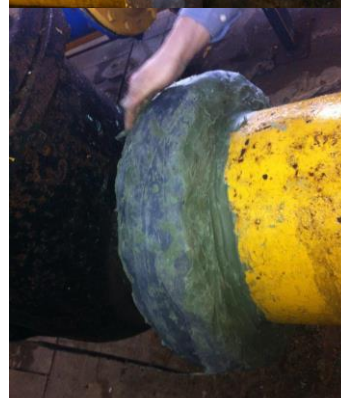
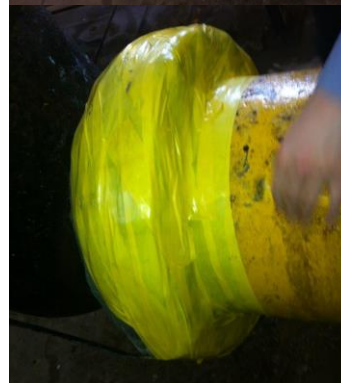
Przedmiotem naprawy w Hucie Cynku na Śląsku był wyciek gazu ziemnego zlokalizowany na połączeniu kołnierzowym o średnicy 400 mm, które zlokalizowane było na całym obwodzie tego połączenia. Rurociąg pracował pod ciśnieniem roboczym 4 bary. Pomieszczenie, w którym zlokalizowano wyciek należało do strefy zagrożonej wybuchem, stąd nie było możliwości użycia jakichkolwiek technologii, które mogłyby wywołać iskry (tzw. hot work).

Zespół specjalistów firmy Gascontrol Polska sp. z o.o. przeszkolonych w zakresie wykonywania napraw przy użyciu materiałów kompozytowych zgodnie ze standardem technicznym ISO TS 24817, zdecydował się na przygotowanie powierzchni w rejonie ulotu przy pomocy papieru ściernego. Następnie wykorzystany został dwuskładnikowy wypełniacz epoksydowy, za pomocą którego uszczelniono powierzchnie pomiędzy kołnierzami. Wykorzystano również klucz dynamometryczny do prawidłowej regulacji śrub łączących zasuwę z rurociągiem głównym.

Po upewnieniu się, że ulot został zamknięty (użycie gazo-analizatora) przystąpiono do zabezpieczenia połączenia kołnierzowego przy pomocy materiału kompozytowego wykonanego z nasączonego uretanem włókna szklanego, którego zastosowanie zabezpieczyło trwale kit epoksydowy i pozwoliło na przedłużenie okresu eksploatacji połączenia kołnierzowego o 10 lat. Na koniec miejsce naprawy owinięte zostało przy pomocy taśmy petrolatum oraz taśmy izolacyjnej UV. Naprawa została zakończona w ciągu 4 godzin przez zespół trzech techników pracujących na miejscu wraz z superwizorem.
