STUDIUM PRZYPADKU

Dokumentacja naprawy rurociągu przesyłowego, wykonanej przy pomocy materiałów kompozytowych
USUNIECIE ULOTÓW, MAGAZYN GAZU

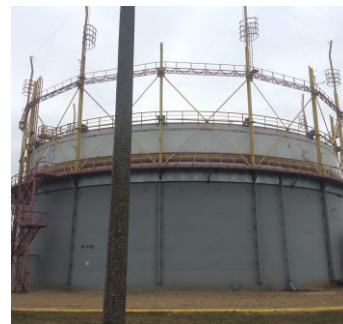
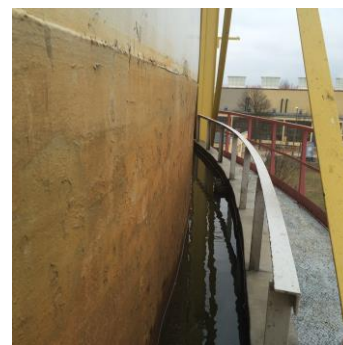
Materiały kompozytowe stanowią nie tylko rozwiązanie naprawcze przypadku stosowania ich do owijania rurociągów przesyłowych paliw oraz cieczy. Włókno szklane oraz węglowe nasączone przy pomocy epoksydu można stosować również jako łąty na powierzchniach płaskich. Dobrym przykładem na takie zastosowanie jest naprawa zbiornika wykonana na terenie magazynie gazu. Użytkownik magazynu wykrył liczne uloty na powierzchni zewnętrznej (głównie na połączeniach spawanych). Zadanie to było trudne, ponieważ nie było w tym przypadku mowy o wyłączeniu instalacji z użycia a na dodatek naprawiane powierzchnie znajdują się nad lub pod wodą w zależności od stopnia napełnienia magazynu gazem ziemnym.

Dzięki sprawnej pracy zespołu techników firmy Gascontrol Polska sp. z o.o., na powierzchni zbiornika będącej magazynem gazu ziemnego zidentyfikowano oraz usunięto ponad 20 ulotów. Prace wykonywane były w ciągu dwóch tygodni, a ich wykonanie warunkował poziom wynurzenia zbiornika. Naprawa pozwoliła na przedłużenie czasu eksploatacji magazynu gazu o 20 lat, zgodnie z normą ISO TS 24817.

Po dokonaniu analizy stanu powierzchni zewnętrznych (stan skorodowania) zbiornika gazu zdecydowano się na przygotowanie powierzchni w rejonach ulotów przy pomocy bezskrowego narzędzia firmy Monti, następnie uszczelnienia powierzchni przy pomocy dwuskładnikowego wypełniacza epoksydowego o konsystencji płynnej. Ostatnim etapem było nałożenie materiału kompozytowego – włókna szklanego nasączonego epoksydem, na wcześniej przygotowaną powierzchnię. Wielkość każdej łąty oraz ilość nakładanych warstw został uprzednio wyliczony przez inżynierów firmy Gascontrol Polska sp. z o.o. zgodnie z zasadami standardu technicznego ISO 24817.
