STUDIUM PRZYPADKU

Dokumentacja naprawy rurociągu przesyłowego, wykonanej przy pomocy materiałów kompozytowych
REMONT KOROZJI WEWNĘTRZNEJ NA GAZOCIĄGU WYS. CIŚNIENIA DN 150

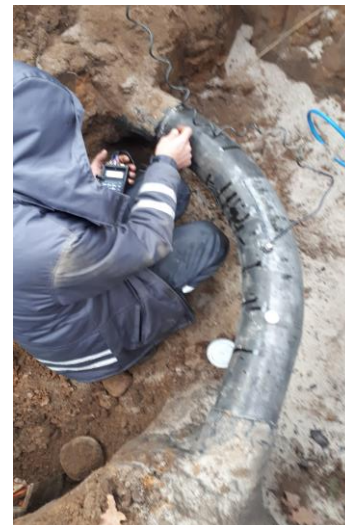
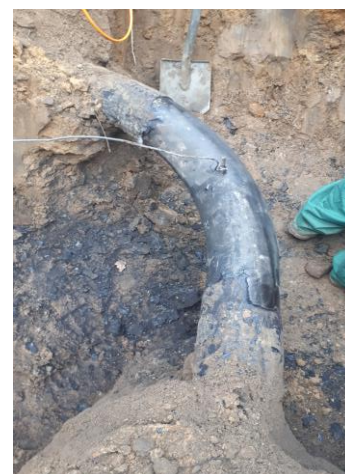
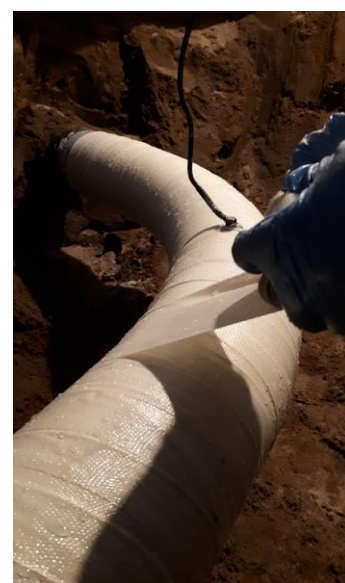
Operatorzy rurociągów przesyłających gaz ziemny przeprowadzają regularne inspekcje w zakresie stanu technicznego infrastruktury. Protokoły, będące rezultatem przeprowadzonej inspekcji są następnie analizowane pod kątem doboru technologii naprawy rurociągu lub też wymiany danego odcinka (wycięcie i wspawanie). W omawianym przypadku w rezultacie wykonania badań nieniszczących rurociągu wykryto pocienienia ścianki wartości 30% grubości ścianki – korozja wewnętrzna na łuku rurociągu o średnicy DN160 mm w obrębie spawu występujące na długości 300 mm.

Po analizie protokołów podjęto decyzję o wykorzystaniu materiałów kompozytowych z serii GC Wrap dla naprawy tego defektu. Zgodnie z normą ISO 24817 wyliczono długość mufy naprawczej na 300 mm i grubość osiem warstw. Jednak po odślonięciu fragmentu rurociągu i przeprowadzeniu dodatkowego badania przy pomocy przyrządu do inspekcji ultradźwiękami okazało się, że utrata grubości ścianki występuje na całej długości łuku tj. na odcinku około jednego metra. Po konsultacji z działem technicznym Gascontrol Polska sp. z o.o. sporządzono nową kalkulację i długość mufy została zmieniona na 1200 mm. Następnie przeprowadzono piaskowanie (przygotowanie powierzchni) i przystąpiono do aplikacji kompozytowych materiałów naprawczych. Warto wspomnieć, że naprawa była wykonywana w warunkach bardzo niskiej temperatury (+2C). Aby zapewnić odpowiednie warunki dla aplikacji oraz polimeryzacji materiałów kompozytowych nad wykopem zainstalowano namiot a naprawiany odcinek rury był dodatkowo ogrzewany przy pomocy specjalnych mat.

W ciągu niespełna trzech godzin wykonano przygotowanie powierzchni (piaskowanie) a następnie nawinięto mufę naprawczą z włókna szklanego. Dzięki zastosowaniu mat dogrzewających jeszcze tego samego dnia nawinięto izolację taśmową klasy C50. Następnego dnia rano przeprowadzono badanie poroskopem i naprawę zakończono. Użycie kompozytowych materiałów naprawczych było najlepszym wariantem naprawy w danym przypadku, który dodatkowo przedłużył okres eksploatacji rurociągu o 20 lat.
