TECHNOLOGIA NAPRAWY OPRACOWANA PRZEZ MIĘDZYNARODOWY ZESPÓŁ INŻYNIERÓW

PROBLEM

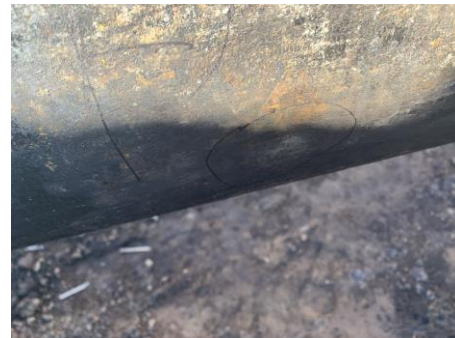
Gascontrol Polska sp. z o.o. nie tylko samodzielnie wykonuje naprawy rurociągów materiałami kompozytowymi, ale również wykonuje usługi: szkolenia dla innych firm w zakresie instalacji kompozytów oraz nadzoru nad takimi pracami (supervising). W omawianym przypadku naprawa dotyczyła defektu umiejscowionego na gazociągu Kijów-Kursk (terytorium Ukrainy) o średnicy 325 mm, pracującego pod ciśnieniem roboczym 35 barów. Defekt to wgniecenie ścianki zewnętrznej rurociągu o głębokości maksymalnej 5 mm.
