TECHNOLOGIA NAPRAWY OPRACOWANA PRZEZ MIĘDZYNARODOWY ZESPÓŁ INŻYNIERÓW

PROBLEM

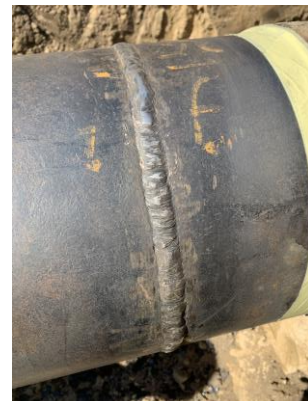
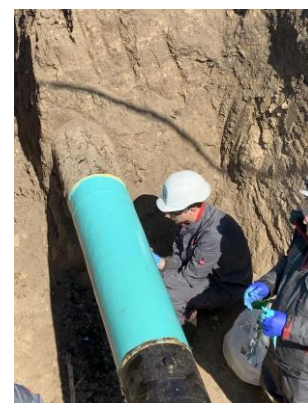
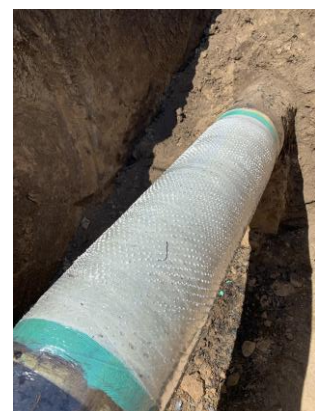
Gascontrol Polska sp. z o.o. nie tylko samodzielnie wykonuje naprawy rurociągów materiałami kompozytowymi, ale również wykonuje usługi: szkolenia dla innych firm w zakresie instalacji kompozytów oraz nadzoru nad takimi pracami (supervising). W omawianym przypadku naprawa dotyczyła degradacji połączenia spawanego dwóch sekcji gazociągu Kijów-Kursk (terytorium Ukrainy) o średnicy 325 mm, pracującego pod ciśnieniem roboczym 35 barów. Defekt ten został ujawniony podczas przeprowadzania inspekcji rurociągu tłokiem MFL.

Po konsultacji z działem inżynierskim Gascontrol Polska sp. z o.o. dotyczącej prawidłowego zabezpieczenia przedmiotowego defektu, oceniono długość naprawy na 900 mm oraz ilość warstw materiału kompozytowego na 16 warstw. Jako materiał użyto nasączonego uretanem włókna szklanego. Praca remontowa rozpoczęła się od zdjęcia izolacji, następnie oczyszczono powierzchnię przy pomocy beziskrowych szczotek. Cała powierzchnia spawu została zabezpieczona przy pomocy epoksydowej masy – fillera, następnie użyto zwiększający przyczepność primer oraz owinięto całą długość naprawy przy pomocy 16 warstw materiału kompozytowego.

Dzięki obecności na miejscu wykonywania robót supervisora z Gascontrol Polska sp. z o.o., który przeprowadził szkolenie instalatorów z miejscowej firmy zajmującej się utrzymaniem ruchu na gazociągu oraz nadzorował prace remontowe naprawa została wykonana w ciągu zaledwie czterech godzin (włączając czas niezbędny na zdjęcie izolacji oraz przygotowanie powierzchni). Naprawę wykonano bez wyłączenia rurociągu z użycia. Okres eksploatacji gazociągu mógł zostać przedłużony o 20 lat zgodnie ze standardem technicznym ISO TS 24817.
