STUDIUM PRZYPADKU

Dokumentacja naprawy rurociągu przesyłowego, wykonanej przy pomocy materiałów kompozytowych
REMONT WGNIECIEŃ NA RUROCIĄGU KIJÓW-KURSK

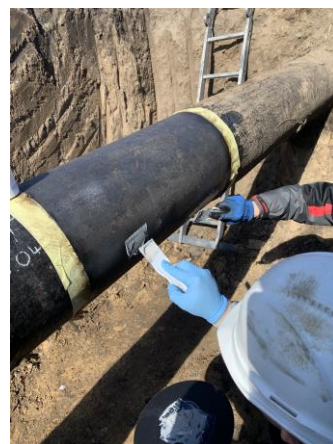
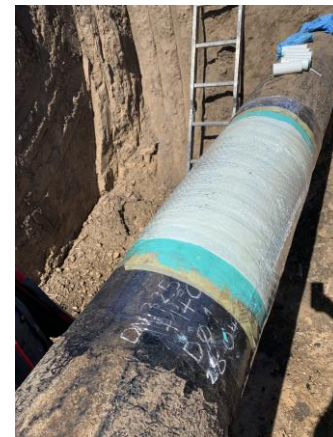
Gascontrol Polska sp. z o.o. nie tylko samodzielnie wykonuje naprawy rurociągów materiałami kompozytowymi, ale również wykonuje usługi: szkolenia dla innych firm w zakresie instalacji kompozytów oraz nadzoru nad takimi pracami (supervising). W omawianym przypadku naprawa dotyczyła defektu umiejscowionego na gazociągu Kijów-Kursk (terytorium Ukrainy) o średnicy 325 mm, pracującego pod ciśnieniem roboczym 35 barów. Defekt to wgniecenie ścianki zewnętrznej rurociągu o głębokości maksymalnej 5 mm.

Po konsultacji z działem inżynierskim Gascontrol Polska sp. z o.o. dotyczącej prawidłowego zabezpieczenia przedmiotowego defektu, oceniono długość naprawy na 800 mm oraz ilość warstw materiału kompozytowego na 12 warstw. Jako materiał użyto nasączonego uretanem włókna szklanego. Praca remontowa rozpoczęła się od zdjęcia izolacji, następnie oczyszczono powierzchnię przy pomocy beziskrowych szczotek. Cała powierzchnia wgniecenia została wypełniona przy pomocy epoksydowej masy – fillera, następnie użyto zwiększający przyczepność primer oraz owinięto całą długość naprawy przy pomocy 18 warstw materiału kompozytowego.

Dzięki obecności na miejscu wykonywania robót supervisora z Gascontrol Polska sp. z o.o., który przeprowadził szkolenie instalatorów z miejscowej firmy zajmującej się utrzymaniem ruchu na gazociągu oraz nadzorował prace remontowe naprawa została wykonana w ciągu trzech godzin (włączając czas niezbędny na zdjęcie izolacji oraz przygotowanie powierzchni). Naprawę wykonano bez wyłączenia rurociągu z użycia. Okres eksploatacji gazociągu mógł zostać przedłużony o 20 lat zgodnie ze standardem technicznym ISO TS 24817.
