## STUDIUM PRZYPADKU

Dokumentacja naprawy rurociągu przesyłowego, wykonanej przy pomocy materiałów kompozytowych  
**REMONT ZDEGRADOWANEGO SPAWU NA RUROCIĄGU KIJÓW-KURSK**

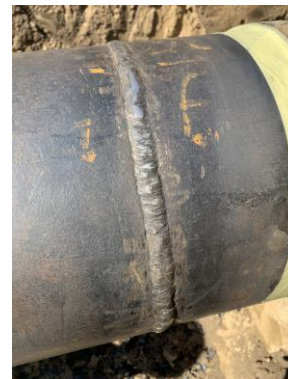
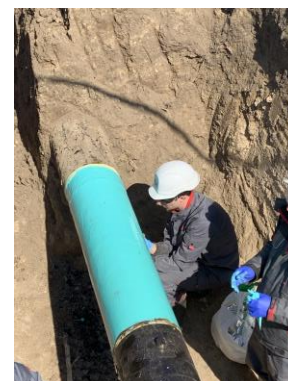
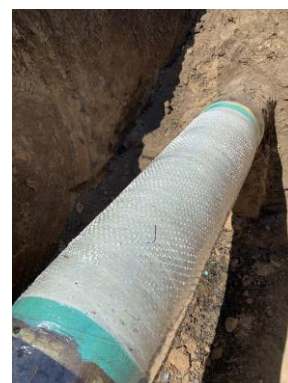
Gascontrol Polska sp. z o.o. nie tylko samodzielnie wykonuje naprawy rurociągów materiałami kompozytowymi, ale również wykonuje usługi: szkolenia dla innych firm w zakresie instalacji kompozytów oraz nadzoru nad takimi pracami (supervising). W omawianym przypadku naprawa dotyczyła degradacji połączenia spawanego dwóch sekcji gazociągu Kijów-Kursk (terytorium Ukrainy) o średnicy 325 mm, pracującego pod ciśnieniem roboczym 35 barów. Defekt ten został ujawniony podczas przeprowadzania inspekcji rurociągu tłokiem MFL.

Po konsultacji z działem inżynierskim Gascontrol Polska sp. z o.o. dotyczącej prawidłowego zabezpieczenia przedmiotowego defektu, oceniono długość naprawy na 900 mm oraz ilość warstw materiału kompozytowego na 16 warstw. Jako materiał użyto nasączonego uretanem włókna szklanego. Praca remontowa rozpoczęła się od zdjęcia izolacji, następnie oczyszczono powierzchnię przy pomocy beziskrowych szczotek. Cała powierzchnia spawu została zabezpieczona przy pomocy epoksydowej masy – fillera, następnie użyto zwiększający przyczepność primer oraz owinięto całą długość naprawy przy pomocy 16 warstw materiału kompozytowego.

Dzięki obecności na miejscu wykonywania robót supervisor'a z Gascontrol Polska sp. z o.o., który przeprowadził szkolenie instalatorów z miejscowej firmy zajmującej się utrzymaniem ruchu na gazociągu oraz nadzorował prace remontowe naprawa została wykonana w ciągu zaledwie czterech godzin (włączając czas niezbędny na zdjęcie izolacji oraz przygotowanie powierzchni). Naprawę wykonano bez wyłączenia rurociągu z użycia. Okres eksploatacji gazociągu mógł zostać przedłużony o 20 lat zgodnie ze standardem technicznym ISO TS 24817.
