TECHNOLOGIA NAPRAWY OPRACOWANA PRZEZ MIĘDZYNARODOWY ZESPÓŁ INŻYNIERÓW

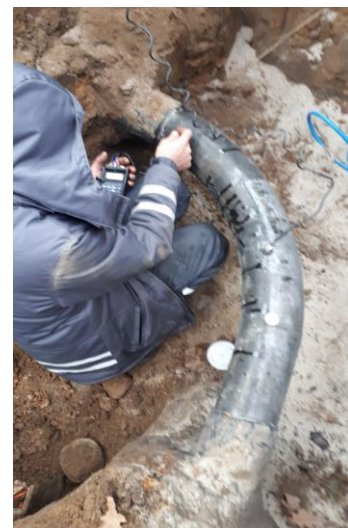
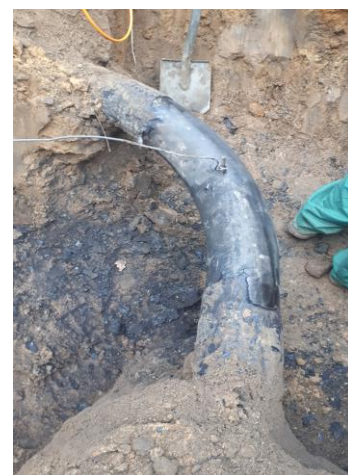
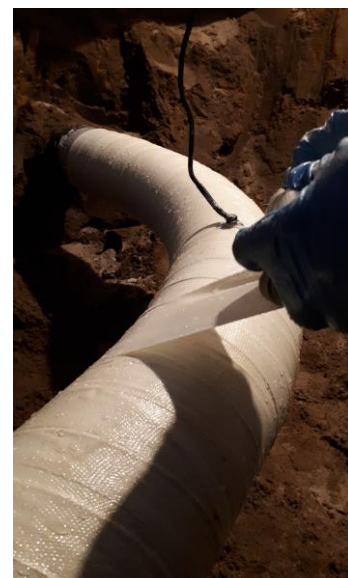
Operatorzy rurociągów przesyłających gaz ziemny przeprowadzają regularne inspekcje w zakresie stanu technicznego infrastruktury. Protokoły, będące rezultatem przeprowadzonej inspekcji są następnie analizowane pod kątem doboru technologii naprawy rurociągu lub też wymiany danego odcinka (wycięcie i wspawanie). W omawianym przypadku w rezultacie wykonania badań nieniszczących rurociągu wykryto pocienienia ścianki wartości 30% grubości ścianki – korozja wewnętrzna na łuku rurociągu o średnicy DN160 mm w obrębie spawu występujące na długości 300 mm.

Po analizie protokołów podjęto decyzję o wykorzystaniu materiałów kompozytowych z serii GC Wrap dla naprawy tego defektu. Zgodnie z normą ISO 24817 wyliczono długość mufy naprawczej na 300 mm i grubość osiem warstw. Jednak po odsłonięciu fragmentu rurociągu i przeprowadzeniu dodatkowego badania przy pomocy przyrządu do inspekcji ultradźwiękami okazało się, że utrata grubości ścianki występuje na całej długości łuku tj. na odcinku około jednego metra. Po konsultacji z działem technicznym Gascontrol Polska sp. z o.o. sporządzono nową kalkulację i długość mufy została zmieniona na 1200 mm. Następnie przeprowadzono piaskowanie (przygotowanie powierzchni) i przystąpiono do aplikacji kompozytowych materiałów naprawczych. Warto wspomnieć, że naprawa była wykonywana w warunkach bardzo niskiej temperatury (+2C). Aby zapewnić odpowiednie warunki dla aplikacji oraz polimeryzacji materiałów kompozytowych nad wykopem zainstalowano namiot a naprawiany odcinek rury był dodatkowo ogrzewany przy pomocy specjalnych mat.

W ciągu niespełna trzech godzin wykonano przygotowanie powierzchni (piaskowanie) a następnie nawinięto mufę naprawczą z włókna szklanego. Dzięki zastosowaniu mat dogrzewających jeszcze tego samego dnia nawinięty izolację taśmową klasy C50. Następnego dnia rano przeprowadzono badanie poroskopem i naprawę zakończono. Użycie kompozytowych materiałów naprawczych było najlepszym wariantem naprawy w danym przypadku, który dodatkowo przedłużył okres eksploatacji rurociągu o 20 lat.
