TECHNOLOGIA NAPRAWY OPRACOWANA PRZEZ MIĘDZYNARODOWY ZESPÓŁ INŻYNIERÓW

GC Wrap to najwyższej jakości systemy z włókna szklanego oraz włókna węglowego stosowane do odnawiania i przywracania pierwotnej wytrzymałości roboczej uszkodzonym lub skorodowanym rurociągom przesyłowym oraz zbiornikom ciśnieniowym. Dzięki pełnej zgodności ze standardami technicznymi ASME PCC-2 oraz ISO TS 24817 możliwe jest przedłużanie okresu eksploatacji nawet do 50 lat.

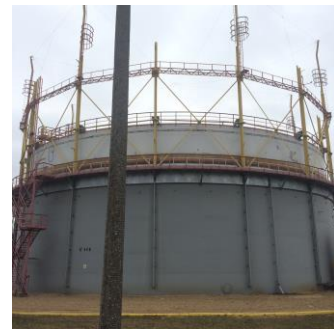
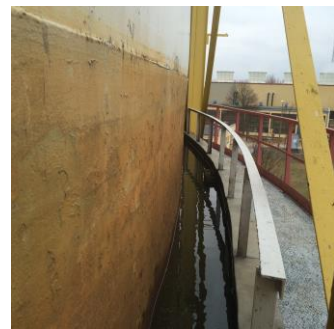
Materiały kompozytowe stanowią nie tylko rozwiązanie naprawcze w przypadku stosowania ich do owijania rurociągów przesyłowych paliw oraz cieczy. Włókno szklane oraz węglowe nasączone przy pomocy epoksydu można stosować również jako łąty na powierzchniach płaskich. Dobrym przykładem na takie zastosowanie jest naprawa wykonana w magazynie gazu w Odolanowie. Użytkownik magazynu wykrył liczne uloty na powierzchni zewnętrznej (głównie na połączeniach spawanych). Zadanie to było trudne, ponieważ nie było w tym przypadku mowy o wyłączeniu instalacji z użycia a na dodatek naprawiane powierzchnie znajdują się nad lub pod wodą w zależności od stopnia napełnienia magazynu gazem ziemnym.

Po dokonaniu analizy stanu powierzchni zewnętrznych (stan skorodowania) zbiornika gazu zdecydowano się na przygotowanie powierzchni w rejonach ulotów przy pomocy beziskrowego narzędzia firmy Monti, następnie uszczelnienia powierzchni przy pomocy dwuskładnikowego wypełniacza epoksydowego o konsystencji płynnej. Ostatnim etapem było nałożenie materiału kompozytowego – włókna szklanego nasączonego epoksydem, na wcześniej przygotowaną powierzchnię. Wielkość każdej łąty oraz ilość nakładanych warstw został uprzednio wyliczony przez inżynierów firmy Gascontrol Polska sp. z o.o. zgodnie z zasadami standardu technicznego ISO 24817.

Dzięki sprawnej pracy zespołu techników firmy Gascontrol Polska sp. z o.o., na powierzchni zbiornika będącej magazynem gazu ziemnego zidentyfikowano oraz usunięto ponad 20 ulotów. Prace wykonywane były w ciągu dwóch tygodni, a ich wykonanie warunkował poziom wynurzenia zbiornika. Naprawa pozwoliła na przedłużenie czasu eksploatacji magazynu gazu o 20 lat, zgodnie z normą ISO TS 24817.
