TECHNOLOGIA NAPRAWY OPRACOWANA PRZEZ MIĘDZYNARODOWY ZESPÓŁ INŻYNIERÓW

PROBLEM

ZASTOSOWANE ROZWIĄZANIE

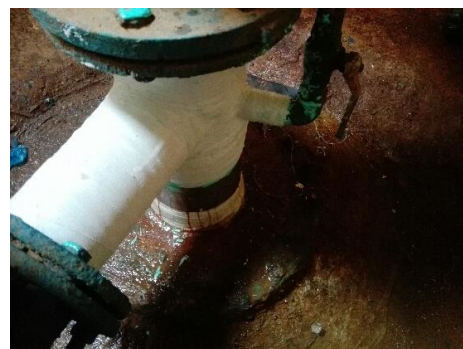
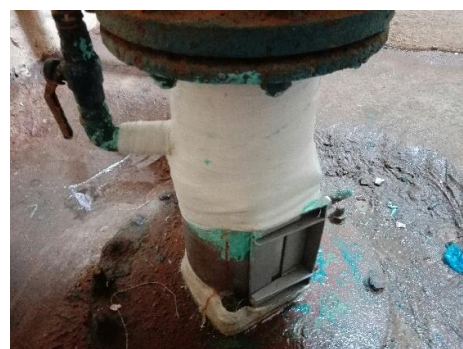
Kompozytowe materiały naprawcze to skuteczna metoda naprawcza nie tylko w przypadku gazociągów. Doskonale nadają się do napraw wszelkiego rodzaju rurociągów wykonanych ze stali, żeliwa czy PVC. W opisywanym przypadku naprawa dotyczyła wycieku wody na trójniku, który pracował jako element instalacji studni artezyjskiej – ciśnienie robocze 4 bary. Naprawa zlokalizowana była wewnątrz podziemnego bunkra na głębokości około 2 metry. Dodatkowym utrudnieniem był brak możliwości wyłączenia wodociągu z użytku oraz duża wilgotność powietrza wewnątrz bunkra.

Wezwana na miejsce wycieku ekipa specjalistów z firmy Gascontrol Polska sp. z o.o. dokonała najpierw zamknięcia wycieku przy pomocy dwuskładnikowego kitu epoksydowego oraz specjalnej gumowej taśmy. Następnie po przygotowaniu odpowiedniego profilu powierzchni użyty został primer epoksydowy a na końcu cały trójnik owinięto przy pomocy materiału z włókna szklanego nasączonego uretanem. Ważnym punktem przy doborze materiału był fakt, że materiał z włókna szklanego aktywowany jest przy pomocy wody oraz wilgoci z powietrza. Jest to jedyny czynnik niezbędny w czasie aktywacji i utwardzania systemu kompozytowego.

Dzięki zastosowaniu kompozytowych materiałów naprawczych wyciek udało się usunąć bez konieczności wyłączania instalacji z użycia. Wszystkie prace zostały wykonane przez dwóch przeszkolonych uprzednio specjalistów z firmy Gascontrol Polska sp. z o.o. w ciągu niespełna dwóch godzin. Użycie nowoczesnej technologii naprawy przedłużyło czas eksploatacji rurociągu o 10 lat.
